**Objektblatt - Hudestraße 116****Denkmalliste Nr: 1399**

Auszug vom 15.10.2026

Wohn-/Wirtschaftsgebäude

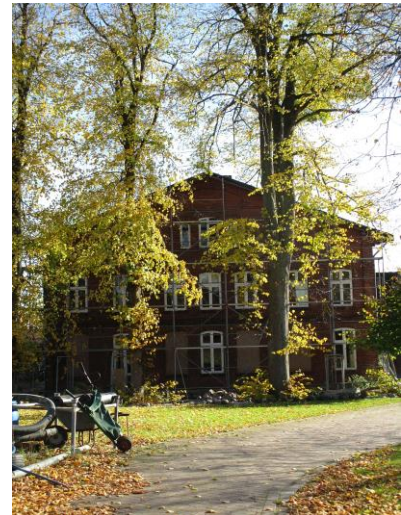
Wohn-/Wirtschaftsgebäude, erbaut um 1880; zweigeschossiger giebelständiger Ziegelbau; die siebenachsige Fassade des straßenseitigen Wohnteils durch einen breiten Mittelrisalit mit Dreiecksgiebel betont; Mauerwerk durch Lisenen und Gesimse gegliedert; flachgeneigtes Pfettendach mit großen Überständen, eingedeckt mit Dachpappe; Pfetten- und Sparrenköpfe profiliert; an den Giebelseiten Freigebinde mit Hängesäulen und Spießen; nach außen öffnende Fenster und Türen aus der Erbauungszeit erhalten. Im Inneren ursprüngliche Raumstruktur vorhanden; bauzeitliche Unterkellerung des Gebäudes mit preußischer Kappendecke; Schornsteine (Rauchabzug); historische Wohnungstüren; teilweise hölzerne, innenliegende faltbare Blendläden (Falt-Fensterladen/contrevent); Kalt-Räucherzimmer mit Räucherhaken im DG; im EG teilweise Deckenbalken; Schweinestall mit gefliesten Holzstützen mit profilierten Kopfbändern; kleinteilig sprossierte Fenster im oberen Bereich. Freifläche mit einer Reihe von vier historischen Linden zur Straßenseite.

Giebelständiges, zweigeschossiges Wohn-/Wirtschaftsgebäude, erbaut um 1880, mit hohem Drempel und untergeordnetem späteren Anbau; siebenachsige Backsteinfassade durch breiten Mittelrisalit mit eigenem Giebel betont; Mauerwerk insgesamt durch Pfeilervorlage und Gesimse gegliedert; flachgeneigtes Pfettendach mit großen Dachüberständen; Pfetten- und Sparrenköpfe profiliert; an den Giebels Freigebinde mit Hängesäulen und Spießen; Fenster und Türen aus der Erbauungszeit erhalten; im Inneren ursprüngliche Raumstruktur und Raumausstattung im wesentlichen vorhanden. Ehemals Hudestraße 92.
